車両チェックシート

管理番号：0538092

車名	初年度登録	型式	形状	車台番号
日野	平成28年10月	TKG-FC9JKAA	アルミウィング	FC9JKA-21539

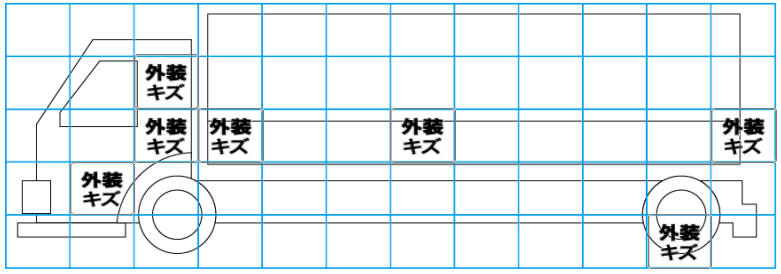
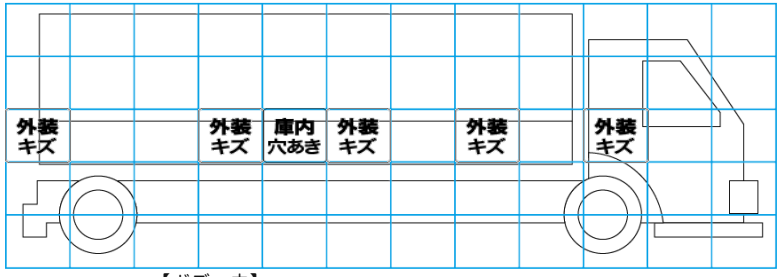
外装状態

キャブコーション	フレーム番号	フレームのさび	飛石
有	確認済	無	点傷有

外装キズ	外装へこみ	うき	曲がり	サビ	補修跡	割れ	庫内キズ	庫内へこみ	庫内穴あき	床汚れ
