車両チェックシート

管理番号 : 0538093

車名	初年度登録	型式	形状	車台番号
いすゞ	平成28年09月	QKG-CYL77B	アルミ平	CYL77B-7001427

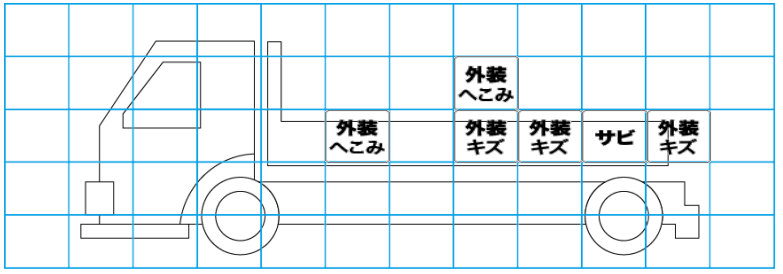
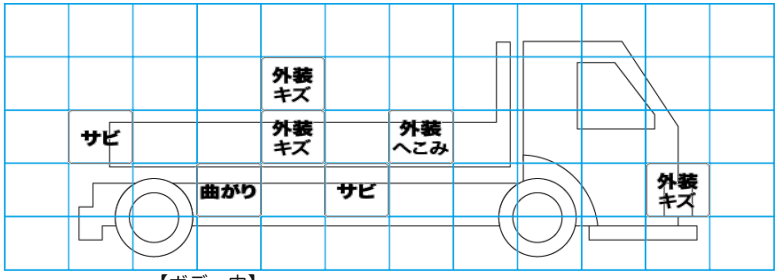
外装状態

キャブコーション	フレーム番号	フレームのさび	飛石
有	確認済	小	飛石有(リペア 可)
