車両チェックシート

管理番号 : 0538095

車名	初年度登録	型式	形状	車台番号
三菱ふそう	平成28年06月	QPG-FS64VZ	アルミウィング	FS64VZ-520841

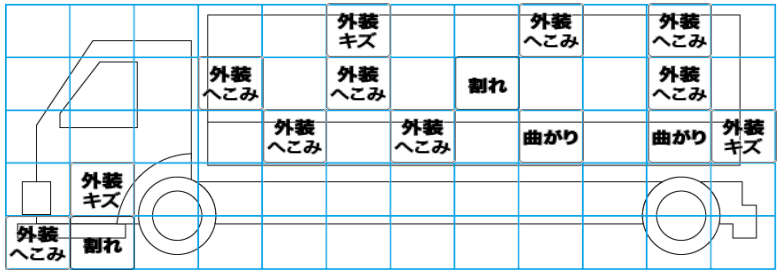
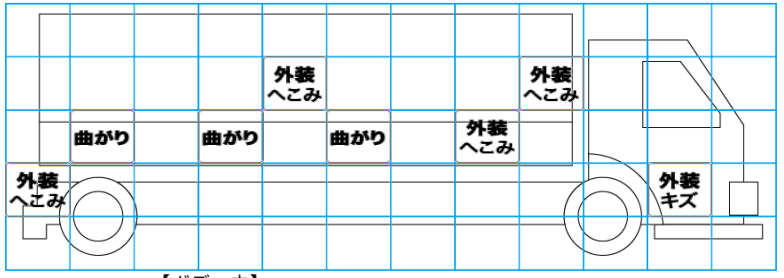
外装状態

特記事項	キャブ内キズ・汚れ有り。オートクルーズ付き。アイドリングストップ付。キャブ左ステップ割れ。 リヤバンパー曲がり。 エンジンキー4本。キーレスリモコン1個。ボディーキー2本(固着使用不可)。
記録簿	有（H28/9～R8/3）

【備考】ラッシングレール2段。鳥居形引き出しフック9対。庫内灯4ヶ。前立て凹み。左ウィング凹み・穴あき。リヤ台枠凹み。左右観音扉曲がり・凹み。アオリ内側穴あき・補修跡有り。
左右アオリ曲がり・凹み。アオリ・観音扉曲がり・すき間有り(雨漏れ有り)。床ケズレ・汚れ有。庫内ルーフ・アルミブラケット割れ有り。

キャブコーション	フレーム番号	フレームのさび	飛石
有	確認済	無	飛石有(リペア 不可)
