車両チェックシート

管理番号：0538096

車名	初年度登録	型式	形状	車台番号
日野	平成28年04月	TKG-FC9JKAA	アルミウィング	FC9JKA-20232

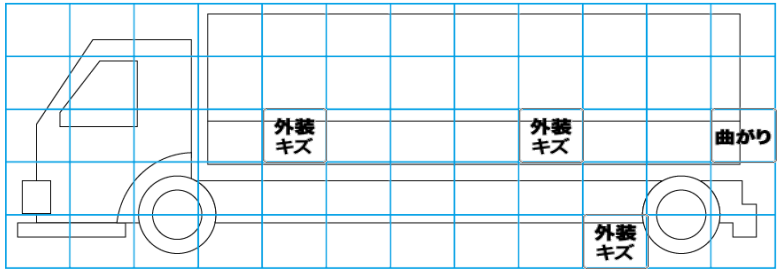
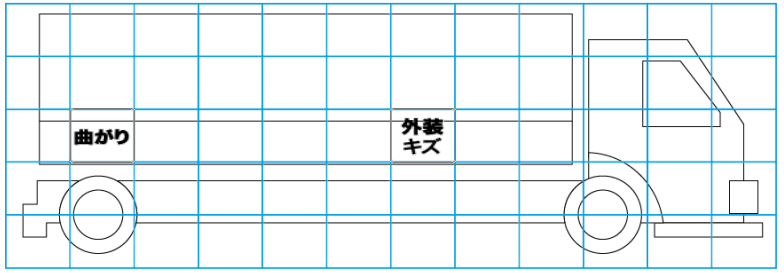
外装状態

特記事項	フットレスト外れ※ブラケット割れ　キャブ内 傷･汚れ･ビス穴 有り エンジンキー3本（メインキー2本）　燃料タンクキー2本　ボディキー2本
記録簿	有（R7/4～R8/1）

【備考】煽り2方開　セイコーラック1対　ラッシングレール2段　鳥居型引出しフック5対　庫内灯3個　左右観音扉部バンプラバー欠品　左煽り内側補修跡

キャブコーション	フレーム番号	フレームのさび	飛石
有	確認済	無	点傷有
