車両チェックシート

管理番号：0538099

車名	初年度登録	型式	形状	車台番号
いすゞ	平成26年07月	TKG-NPR85AR	平ボディ	NPR85-7046553

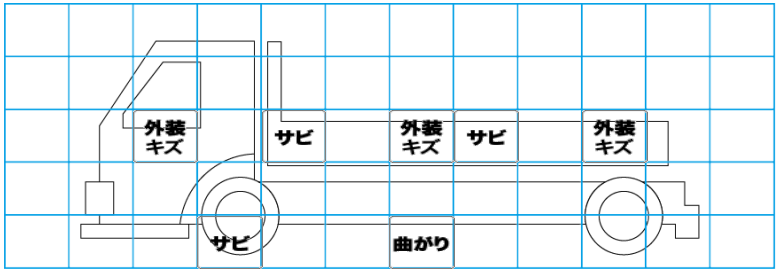
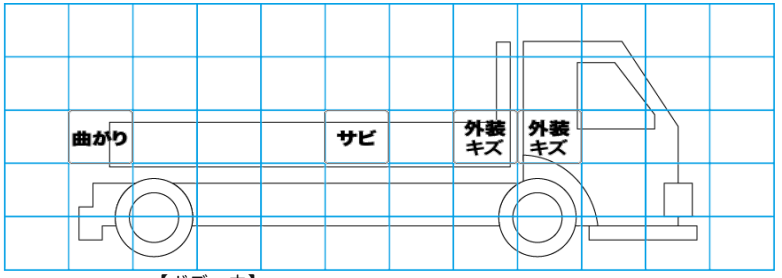
外装状態

特記事項　エンジンキー4本（内キーレス付き1本）、キャブルーフへこみ及びサビ有り

【備考】アオリ3方開、ロープ穴3対、ロープフック10対、床板腐食有り、アオリ内側腐食有り

キャブコーション	フレーム番号	フレームのさび	飛石
有	確認済	中	無
