車両チェックシート

管理番号：0538100

車名	初年度登録	型式	形状	車台番号
三菱ふそう	平成26年03月	TPG-BE640E	園児バス	BE640E-200079

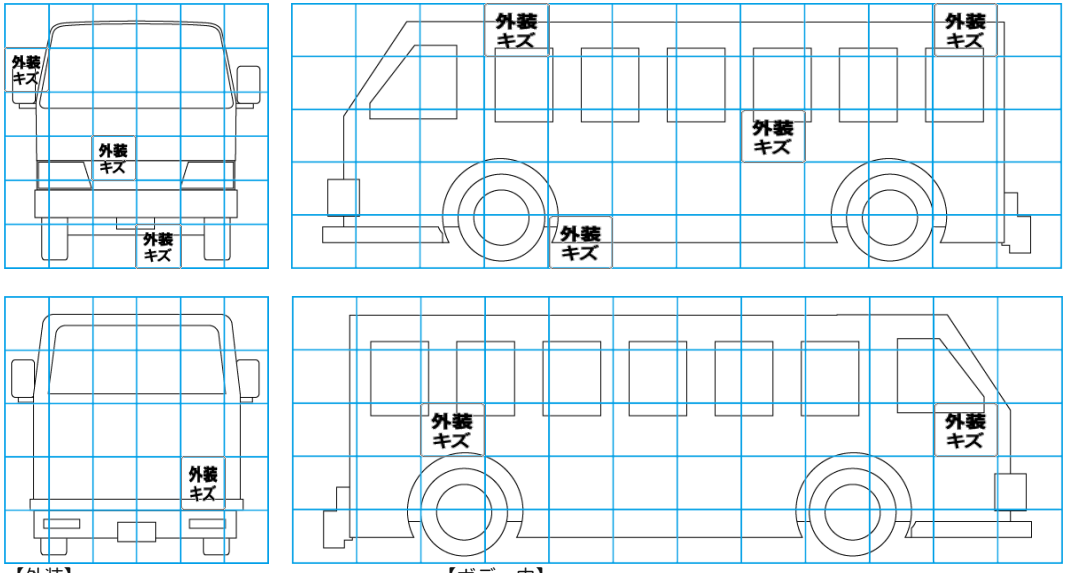
外装状態

キャブコーション	フレーム番号	フレームのさび	飛石
有	確認済	無	無
