車両チェックシート

管理番号 : 0538101

車名	初年度登録	型式	形状	車台番号
三菱ふそう	平成26年02月	QKG-FP54VDR	トラクタ	FP54VD-530604

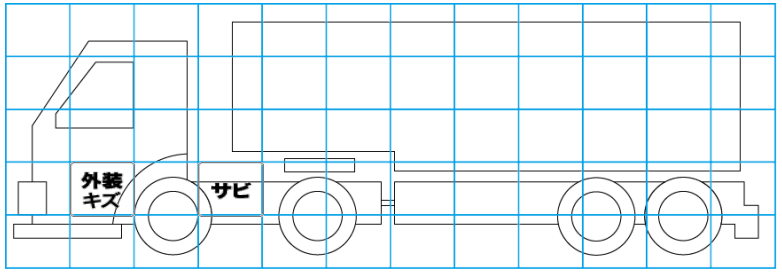
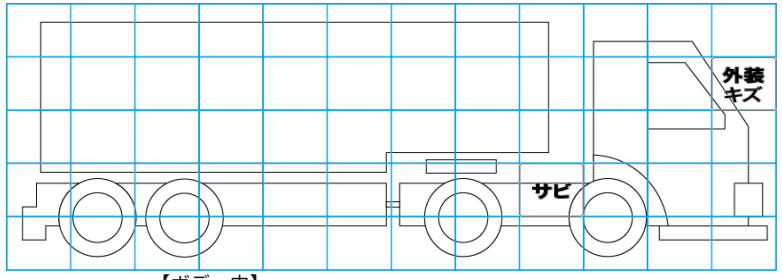
外装状態

キャブコーション	フレーム番号	フレームのさび	飛石
有	確認済	小	飛石有(リペア 可)
