車両チェックシート

管理番号：0538102

車名	初年度登録	型式	形状	車台番号
UDトラックス	平成25年06月	QKG-CW5XL	Fゲート/Lゲート	CW5XL-10807

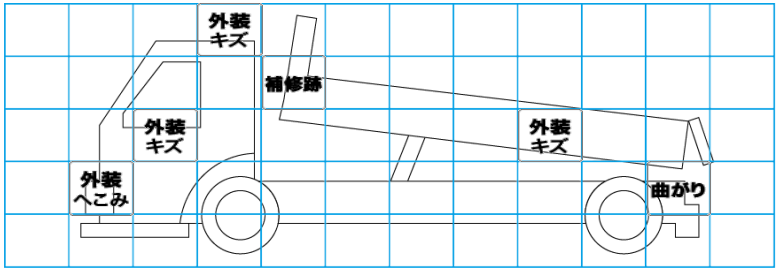
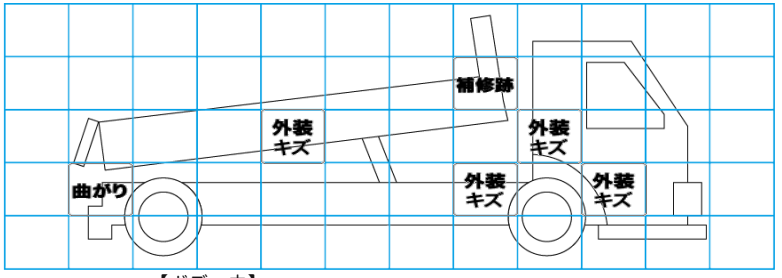
外装状態

キャブコーション	フレーム番号	フレームのさび	飛石
有	確認済	無	点傷有

外装キズ	外装へこみ	うき	曲がり	サビ	補修跡	割れ	庫内キズ	庫内へこみ	庫内穴あき	床汚れ
