車両チェックシート

管理番号 : 0538105

車名	初年度登録	型式	形状	車台番号
いすゞ	平成30年03月	TPG-NJR85A	平ボディ	NJR85-7067067

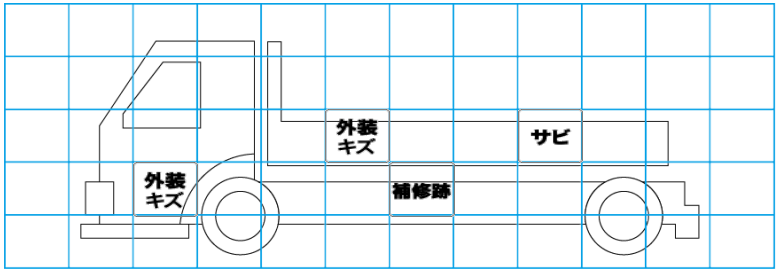
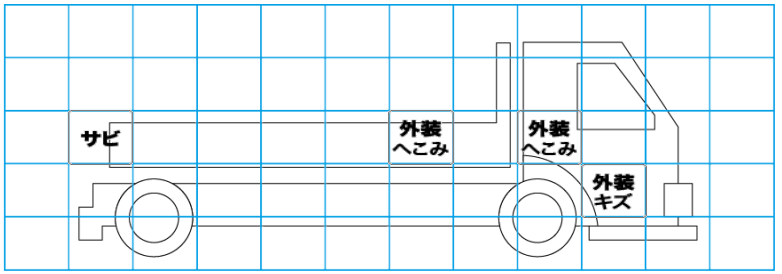
外装状態

【備考】床板2重張り。前立て角出し右側曲がり。床板補修跡有り。

キャブコーション	フレーム番号	フレームのさび	飛石
有	確認済	無	点傷有
