車両チェックシート

管理番号：0538106

車名	初年度登録	型式	形状	車台番号
三菱ふそう	平成29年10月	TPG-FEA20	平ボディ	FEA20-560052

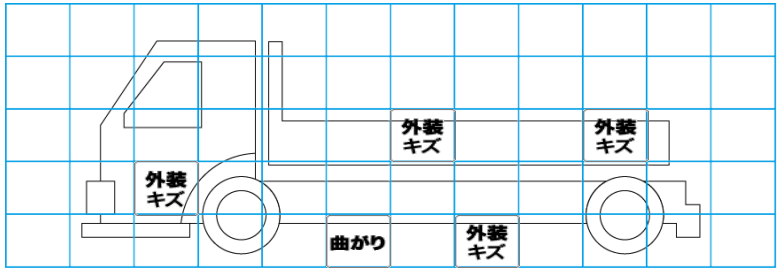
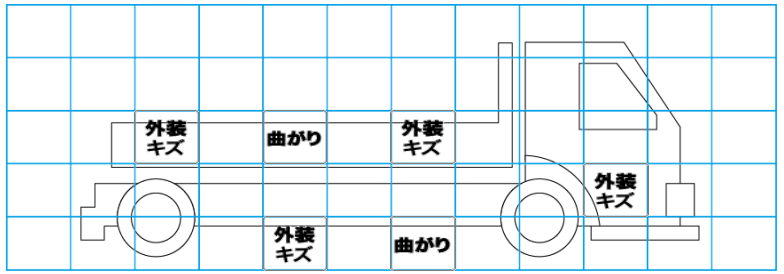
特記事項	キャブ内キズ・汚れ有。ルーフ凹み。 エンジンキー2本、キーレスリモコン1個。
記録簿	有（H30/9～R6/10）

【備考】床板前方腐食・穴あき。床板二重張り。

キャブコーション	フレーム番号	フレームのさび	飛石
有	確認済	無	点傷有

外装キズ	外装へこみ	うき	曲がり	サビ	補修跡	割れ	庫内キズ	庫内へこみ	庫内穴あき	床汚れ
