車両チェックシート

管理番号：0538107

車名	初年度登録	型式	形状	車台番号
三菱ふそう	平成29年10月	TPG-FEB20	平ボディ	FEB20-560015

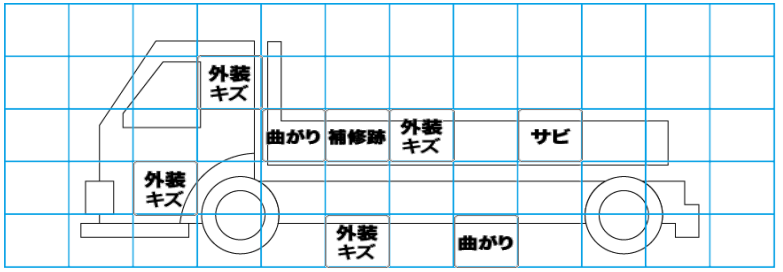
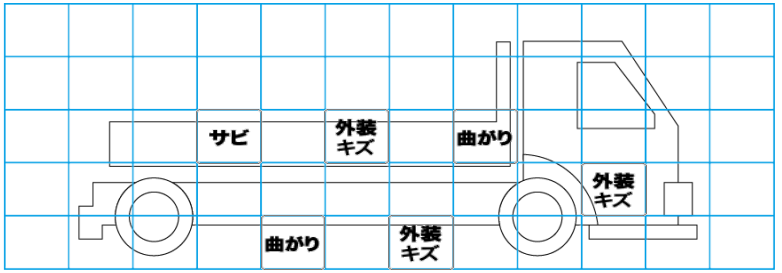
キャブコーション	フレーム番号	フレームのさび	飛石
有	確認済	小	点傷有

外装キズ	外装へこみ	うき	曲がり	サビ	補修跡	割れ	庫内キズ	庫内へこみ	庫内穴あき	床汚れ
