車両チェックシート

管理番号：0538108

車名	初年度登録	型式	形状	車台番号
三菱ふそう	平成29年10月	TPG-FEB20	平ボディ	FEB20-560012

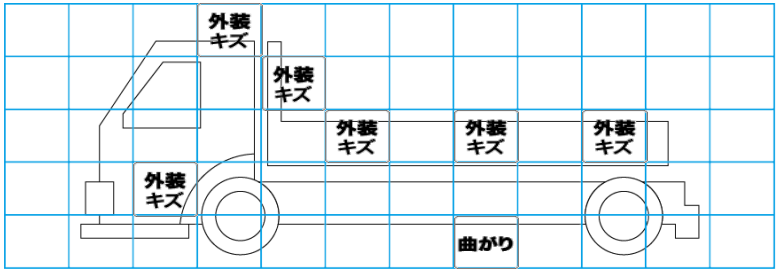
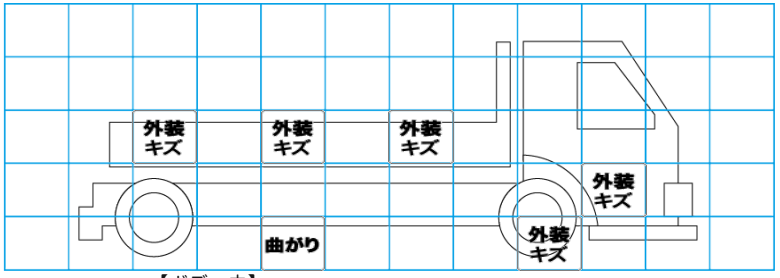
特記事項　キャブ内キズ・汚れ。キャブルーフ凹み。
エンジンキー1本（スペアなし）、キーレスリモコン1個。
記録簿　有（R1/9～R7/7）

【備考】アオリロープ穴2対。マルカンフック2対。前たて曲がり。前たて板曲がり。左右サイドバンパー曲がり。

キャブコーション	フレーム番号	フレームのさび	飛石
有	確認済	無	点傷有
