車両チェックシート

管理番号：0538109

車名	初年度登録	型式	形状	車台番号
三菱ふそう	平成29年10月	TPG-FEB20	平ボディ	FEB20-560017

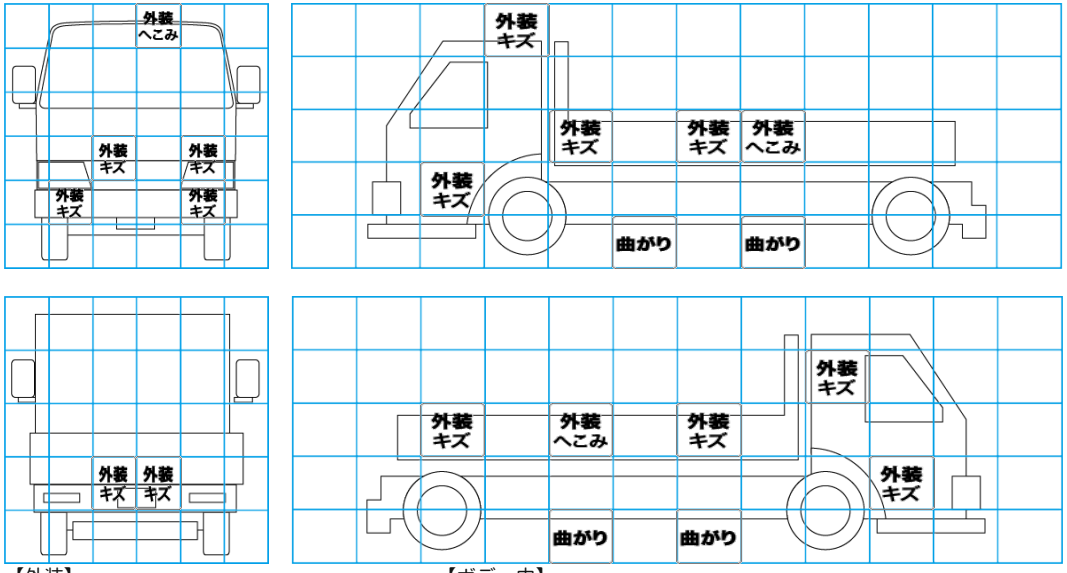
外装状態

特記事項	キャブ内キズ・汚れあり。燃料タンクキャップキーロック不良。キャブルーフ凹み。 エンジンキー1本（スペア無し）、キーレスリモコン1個。
記録簿	有（H30/8～R7/7）

【備考】アオリロープ穴2対。マルカンフック2対。前たて曲がり。前立て板割れ、穴あき。　アオリ内側板割れあり。左右サイドバンパー曲がり。

キャブコーション	フレーム番号	フレームのさび	飛石
有	確認済	小	点傷有
