車両チェックシート

管理番号 : 0538110

車両情報				
車名	初年度登録	型式	形状	車台番号
三菱ふそう	平成29年10月	TPG-FEB20	平ボディ	FEB20-560013

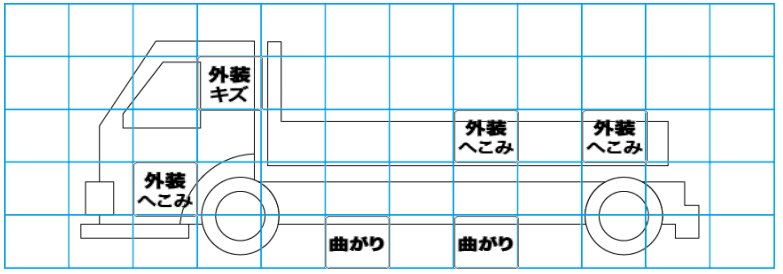
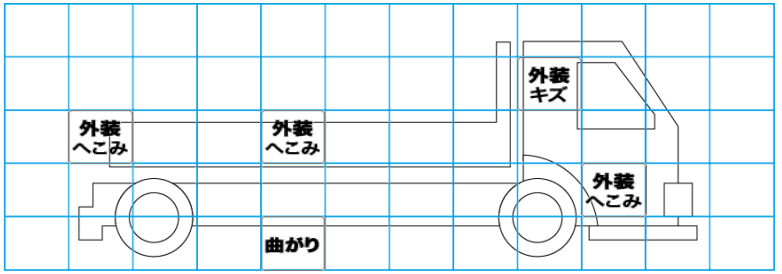
外装状態

キャブコーション	フレーム番号	フレームのさび	飛石
有	確認済	小	点傷有

外装キズ	外装へこみ	うき	曲がり	サビ	補修跡	割れ	庫内キズ	庫内へこみ	庫内穴あき	床汚れ
