車両チェックシート

管理番号：0538112

車名	初年度登録	型式	形状	車台番号
三菱ふそう	平成29年10月	TPG-FEB20	平ボディ	FEB20-560009

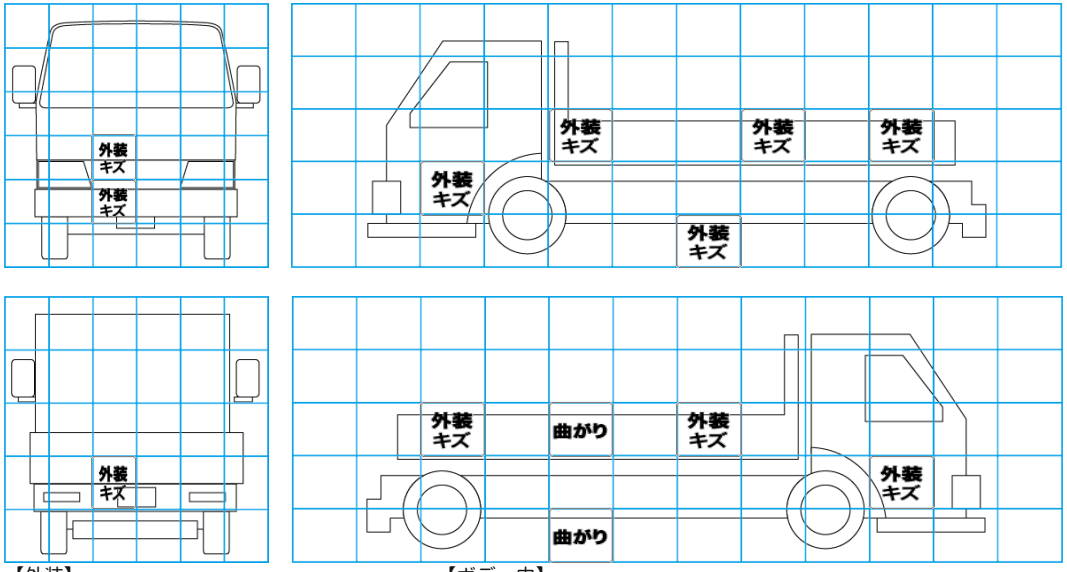
外装状態

キャブコーション	フレーム番号	フレームのさび	飛石
有	確認済	無	点傷有

外装キズ	外装へこみ	うき	曲がり	サビ	補修跡	割れ	庫内キズ	庫内へこみ	庫内穴あき	床汚れ
