車両チェックシート

管理番号 : 0538113

車名	初年度登録	型式	形状	車台番号
日産	令和1年10月	CBF-QR20	平ボディ	SQ2F24-051411

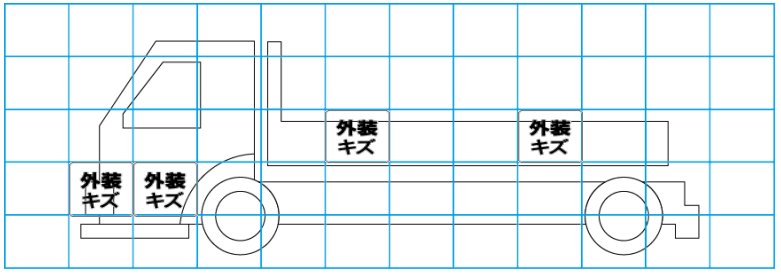
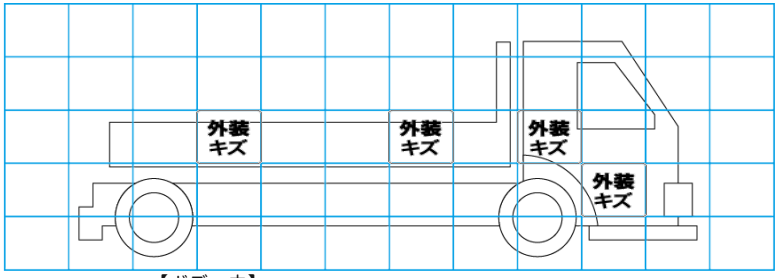
外装状態

【備考】床板腐食、穴あき有。右アオリ内張り穴あき有。

キャブコーション	フレーム番号	フレームのさび	飛石
有	確認済	無	点傷有
