車両チェックシート

管理番号 : 0538115

車名	初年度登録	型式	形状	車台番号
日野	平成27年03月	TKG-XZU605M	平ボディ	XZU605-0009844

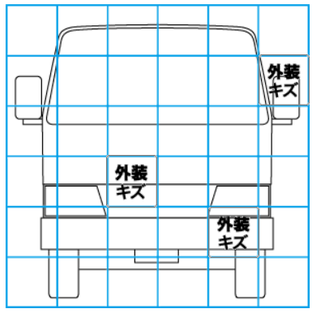
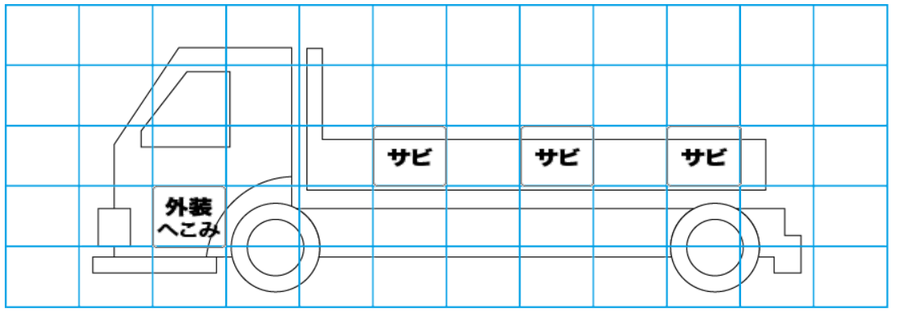
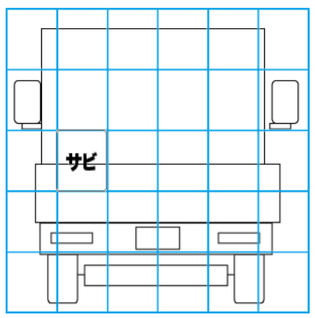
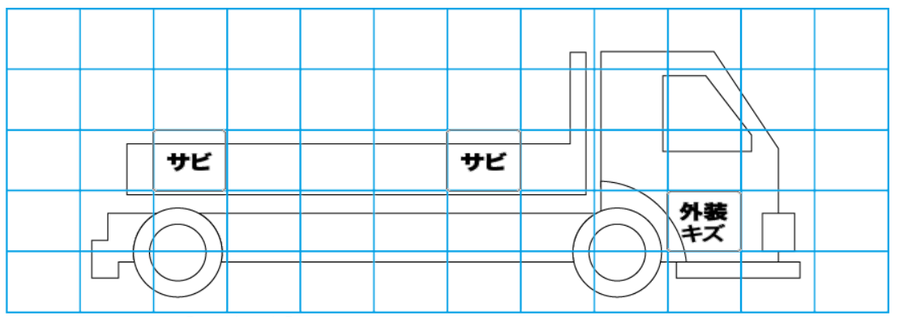
キャブコーション	フレーム番号	フレームのさび	飛石
有	確認済	無	点傷有
