車両チェックシート

管理番号：0538116

車名	初年度登録	型式	形状	車台番号
いすゞ	平成26年03月	TKG-NHR85A	平ボディ	NHR85-7014176

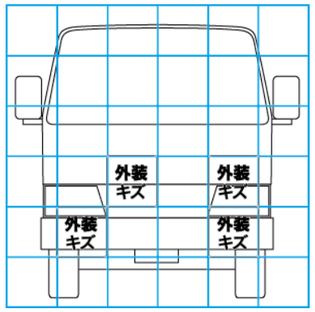
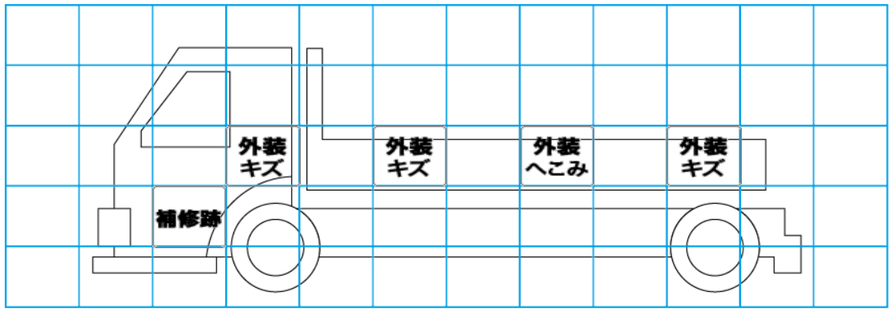
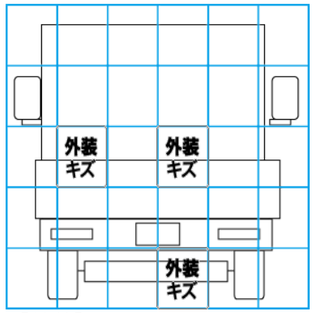
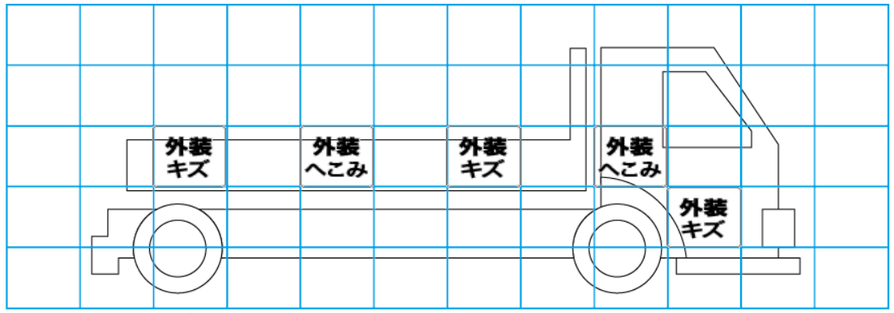
特記事項　キャブ内キズ・汚れ有。左ドア修復跡有り。右ドアヒンジ・ピラー歪み(閉まり悪い)。
エンジンキー1本(メイン、キーレス付)。

上物名	メーカー	型式「製造番号」	年式
平ボディ			
【備考】床腐食、穴あき。			
垂直ゲート	極東開発工業	V601B-1MRT2 「14T011044N」	平成26年
【備考】PG寸法：全長1100mm。全幅1570mm。有効長960mm。有効幅1435mm。最大荷重600kg。			
【備考】

キャブコーション	フレーム番号	フレームのさび	飛石
有	確認済	無	点傷有
