車両チェックシート

管理番号 : 0538124

車名	初年度登録	型式	形状	車台番号
三菱ふそう	令和5年12月	2PG-FS74HZ	アルミウィング	FS74HZ-547176

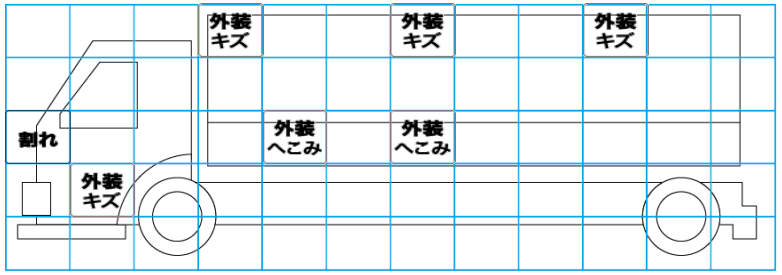
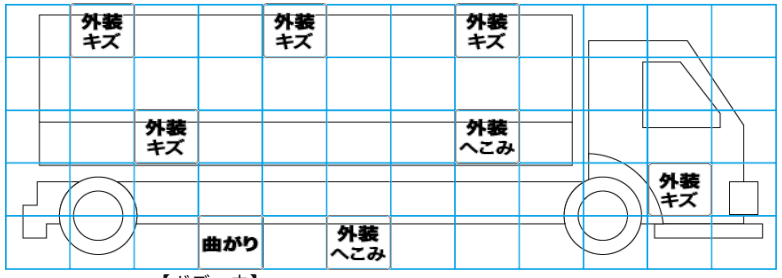
外装状態

特記事項　キャブ内キズ・汚れ有
オートクルーズ付き。アイドリングストップ付き。フロント左コーナーパネル割れ・外れ（ドアと干渉する）。
左ヘッドライト枠割れ・外れ。フロントバンパー曲がり。フロントバンパー下スカート欠品。左フォグランプ割れ。
スマートキー2本、ボディーキー2本（固着使用不可）。

【備考】ラッシングレール2段。庫内灯4ケ。引出しフック9対。床削れ・汚れ有。左アオリ内側穴あきあり。
観音扉ヒンジプロテクター左右割れ・欠け有り。右サイドバンパー曲がり。

キャブコーション	フレーム番号	フレームのさび	飛石
有	確認済	無	点傷有
