車両チェックシート

管理番号：0538127

車名	初年度登録	型式	形状	車台番号
いすゞ	令和1年02月	TPG-NPR85AN	冷凍バン	NPR85-7086498

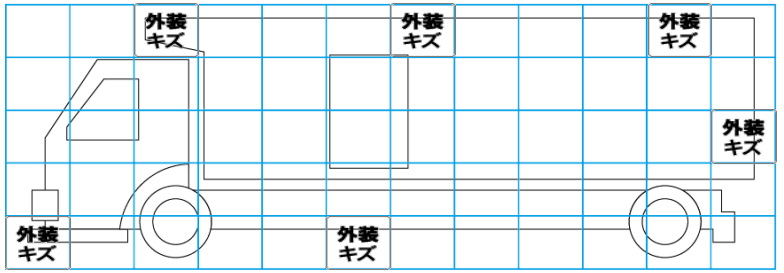
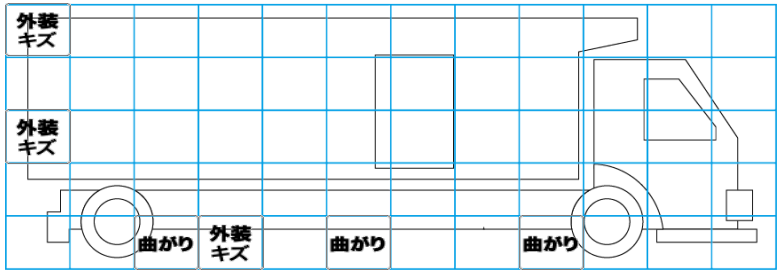
外装状態

特記事項	キャブ内キズ・汚れ有。インパネポケット欠品。フロントバンパーキズ・割れ。 エンジンキー2本(メイン×1、内キーレス付1本)。ボディキー6本。
記録簿	有（R6/2～R8/1）

キャブコーション	フレーム番号	フレームのさび	飛石
有	確認済	小	点傷有
