車両チェックシート

管理番号：0538128

車両情報				
車名	初年度登録	型式	形状	車台番号
いすゞ	平成29年02月	TKG-FRR90T2	ドライバン	FRR90-7105248
走行	馬力	シフト	ブレーキ	ボディ内寸
91,222km	210PS／154KW	M/T　6速	エアー	長：6,300 mm　幅：2,350 mm 高：2,300 mm　門高：2,240 mm

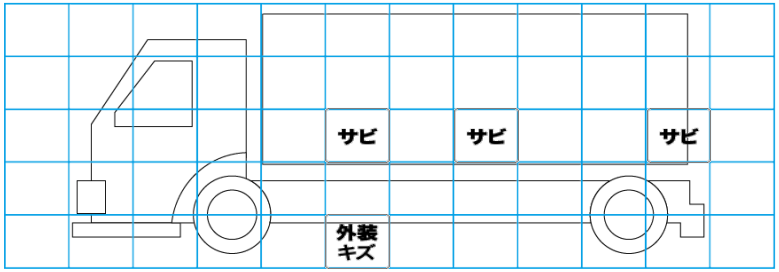
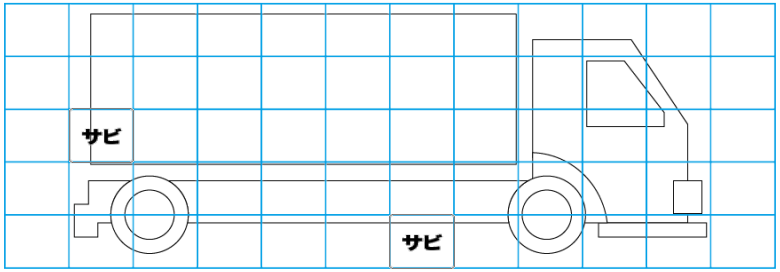
キャブコーション	フレーム番号	フレームのさび	飛石
有	確認済	小	点傷有

外装キズ	外装へこみ	うき	曲がり	サビ	補修跡	割れ	庫内キズ	庫内へこみ	庫内穴あき	床汚れ
