車両チェックシート

管理番号：0538129

車名	初年度登録	型式	形状	車台番号
いすゞ	令和3年03月	2RG-NLR88AR	アルミ平	NLR88-7006802

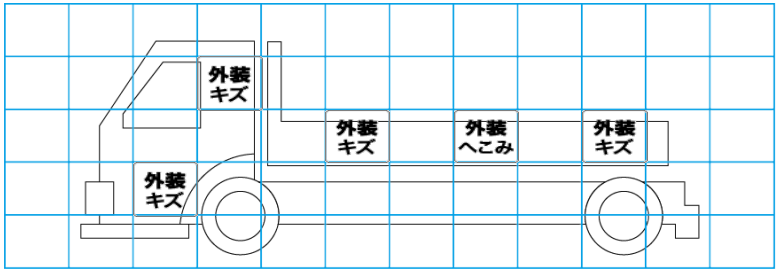
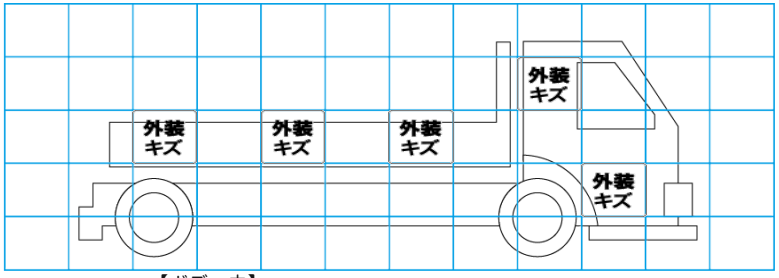
外装状態

キャブコーション	フレーム番号	フレームのさび	飛石
有	確認済	無	点傷有
