車両チェックシート

管理番号 : 0538130

車名	初年度登録	型式	形状	車台番号
いすゞ	令和3年03月	2RG-NMR88N	冷凍バン	NMR88-7006275

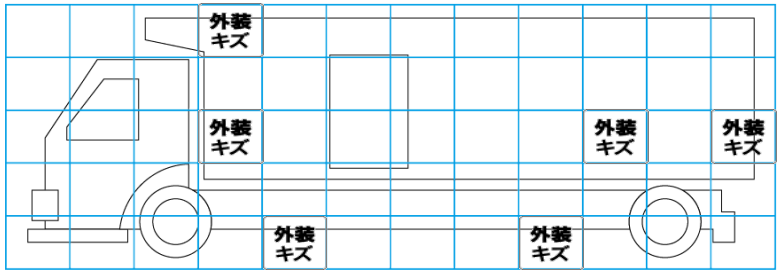
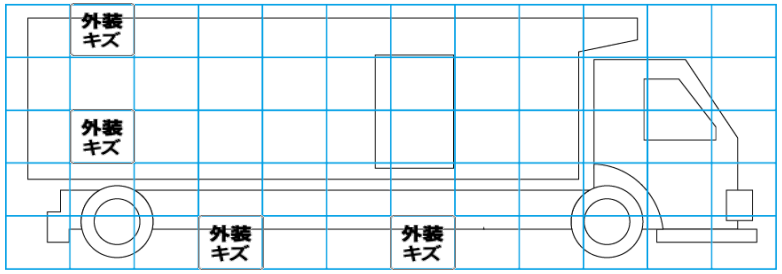
外装状態

特記事項	キャブ内キズ・汚れ有。看板消し塗装有り。 エンジンキー2本(メイン×1、内キーレス付１本)。ボディーキー2本。
記録簿	有（R5/2～R7/2）

キャブコーション	フレーム番号	フレームのさび	飛石
有	確認済	無	点傷有
