車両チェックシート

管理番号：0538133

車名	初年度登録	型式	形状	車台番号
いすゞ	平成28年04月	TPG-NJR85AD	ダンプ	NJR85-7053033

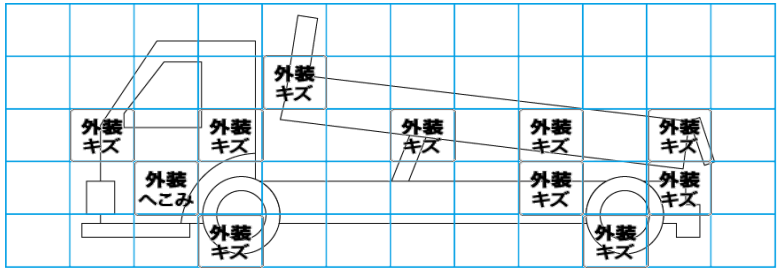
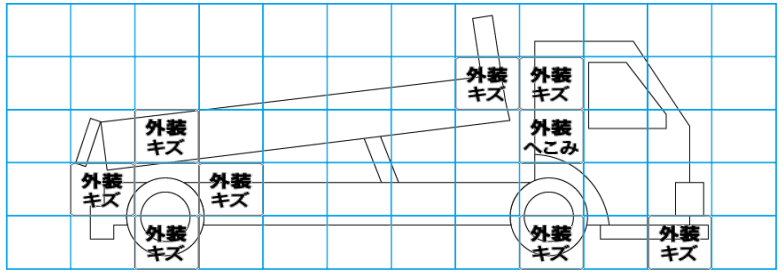
外装状態

キャブコーション	フレーム番号	フレームのさび	飛石
有	確認済	無	点傷有

外装キズ	外装へこみ	うき	曲がり	サビ	補修跡	割れ	庫内キズ	庫内へこみ	庫内穴あき	床汚れ
