車両チェックシート

管理番号：0538135

車名	初年度登録	型式	形状	車台番号
いすゞ	平成30年11月	TPG-NPR85AN	ドライバン	NPR85-7079460

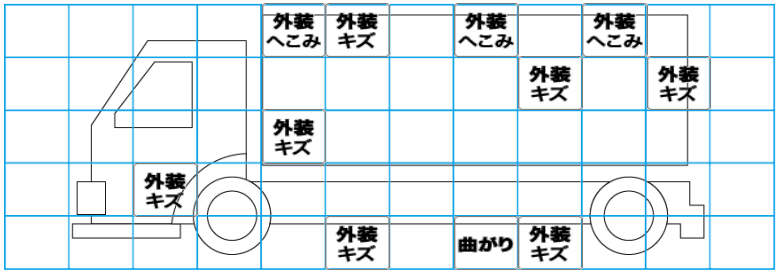
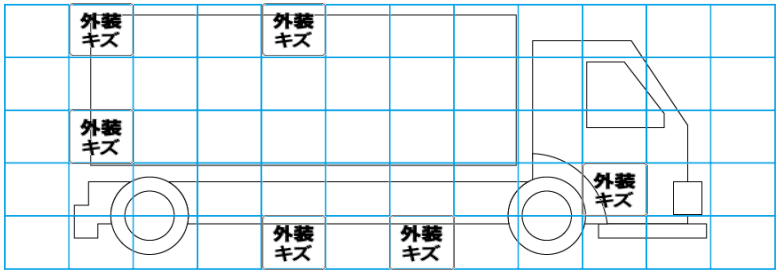
外装状態

【備考】ラッシングレール2段。庫内灯2ヶ。90度ストッパー、左スライド式サイド扉。前後ベンチレーター1対。床板削れ。内張り穴あき有。左コルゲートパネル凹み・キズ有。

キャブコーション	フレーム番号	フレームのさび	飛石
有	確認済	無	点傷有

外装キズ	外装へこみ	うき	曲がり	サビ	補修跡	割れ	庫内キズ	庫内へこみ	庫内穴あき	床汚れ
