車両チェックシート

管理番号：0538137

車名	初年度登録	型式	形状	車台番号
日野	令和5年05月	2KG-FD2ABG	アルミウィング	FD2AB-133614

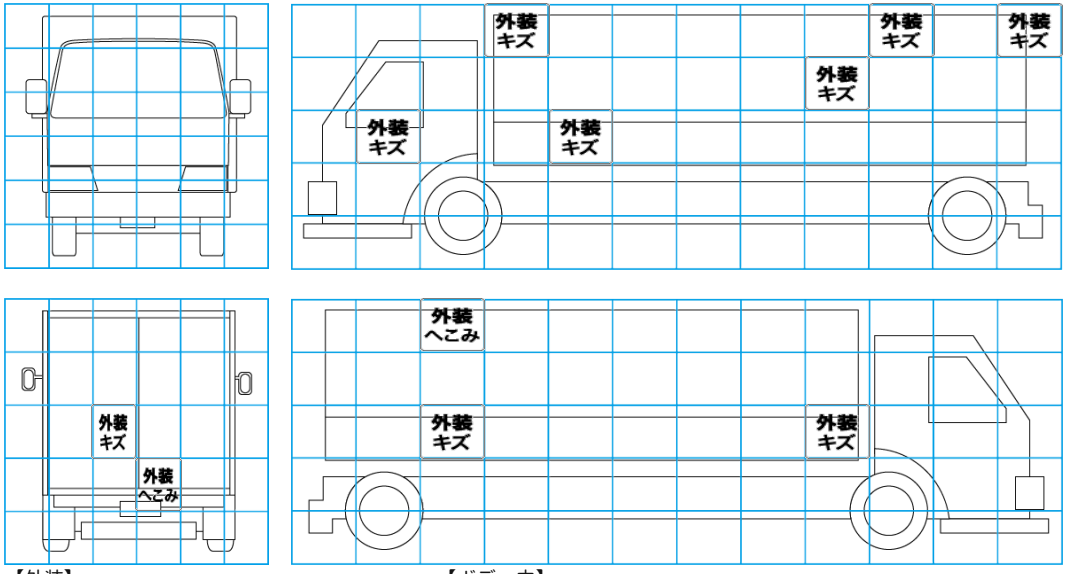
外装状態

キャブコーション	フレーム番号	フレームのさび	飛石
有	確認済	無	点傷有
