UJ GROUP 車両チェックシート　管理番号：0637056

車名	初年度登録	型式	形状	車台番号
三菱ふそう	平成30年3月	2RG-FP74HDR	トラクタ	FP74HD-500246-A

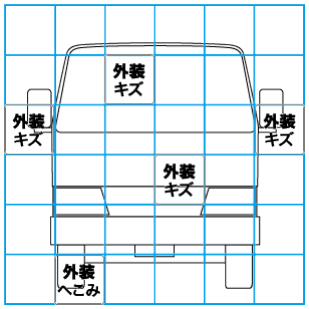
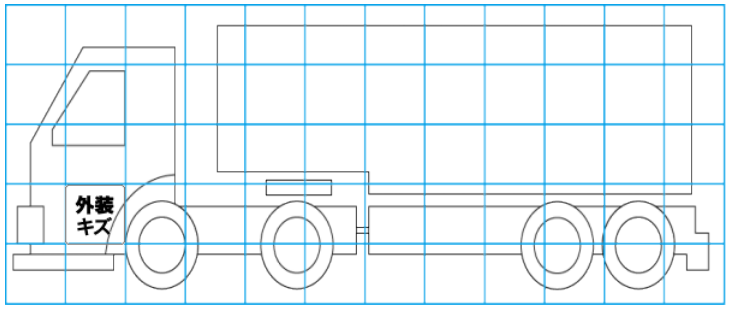
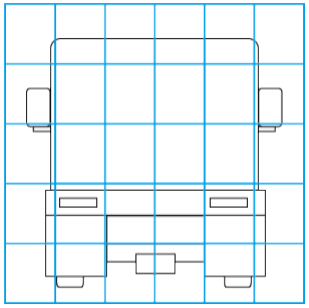
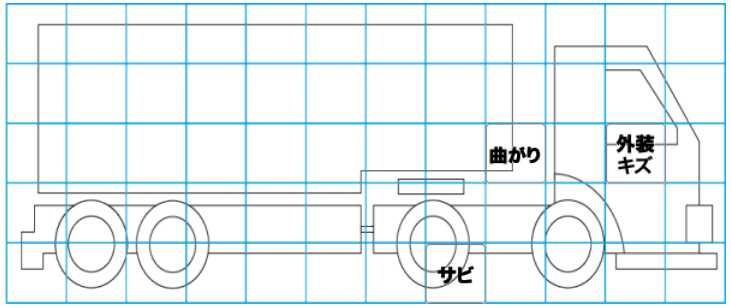
特記事項　スマートキー2ケ(1ケドアロック不動、エンジン始動OK)、ドアキー2本、看板跡有り、エンジンルーム左側遮熱防音材欠損

上物名	メーカー	型式「製造番号」	年式
カプラー	JOST	JSK 40 「11581235 E4」	平成30年
【備考】第五輪荷重:11500kg 左側工具箱(曲り有り)			
【備考】			
【備考】

キャブコーション	フレーム番号	フレームのさび	飛石
有	確認済	小	点傷有
