UJ GROUP 車両チェックシート　管理番号：0637097

車名	初年度登録	型式	形状	車台番号
いすゞ	令和 1年3月	2PG-CYJ77C	アルミウィング	CYJ77C-7004941-A

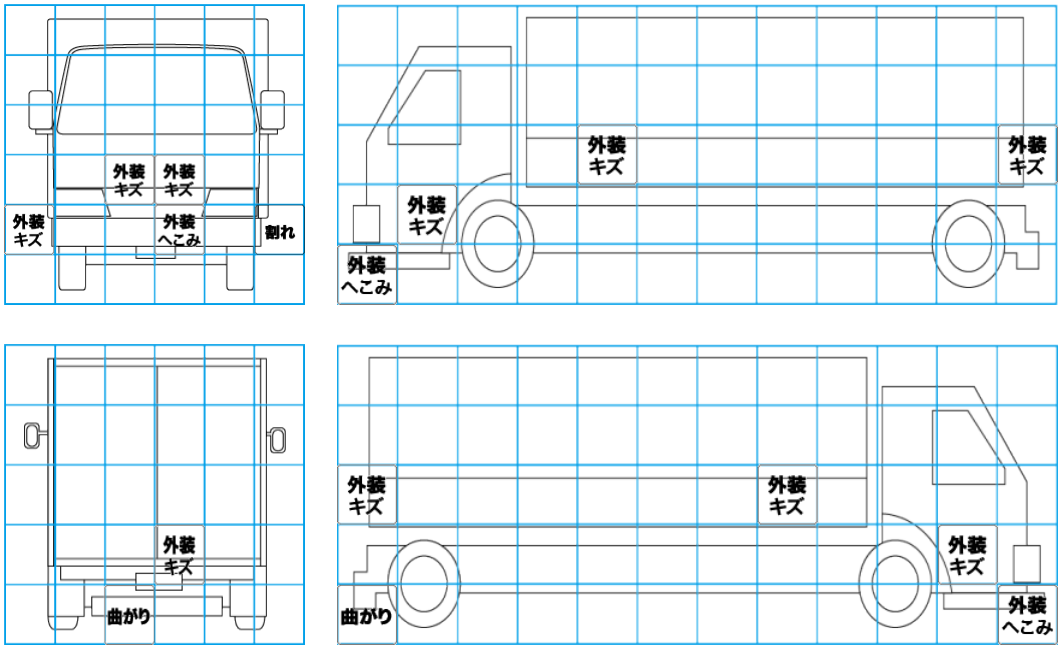
外装状態

特記事項　キャブ内キズ・汚れ有り、
アイドリングストップ付
インパネポケット欠品
フロント左アブソーバーにじみ
フロントバンパー左右コーナーカバー割れ
エンジンキー２本内キーレス付１本
アドブルータンクキー２本、ボディキー２本

【備考】鳥居型引出しフック１２対、ラッシングレール２段、庫内灯８ケ、９０度ストッパー、煽り内キズ削れ、右オーバーリングバンパー曲がり、キズ、コーナーカバー欠品

キャブコーション	フレーム番号	フレームのさび	飛石
有	確認済	無	点傷有
