UJ GROUP 車両チェックシート　管理番号：0637141

車名	初年度登録	型式	形状	車台番号
日野	平成30年8月	2DG-FR1AHG	冷凍バン	FR1AH-102527-A

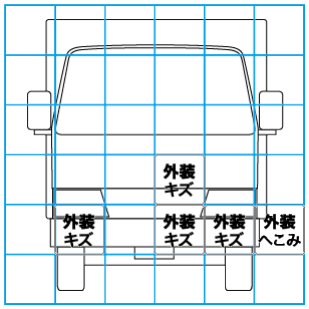
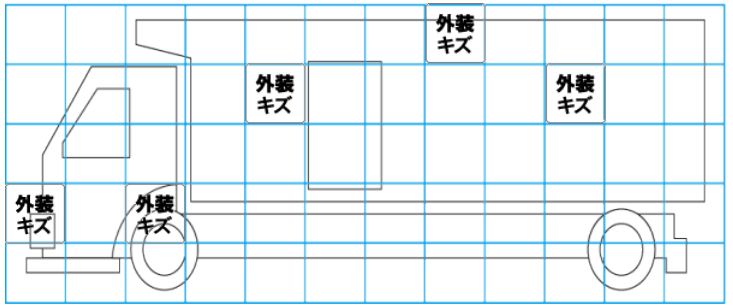
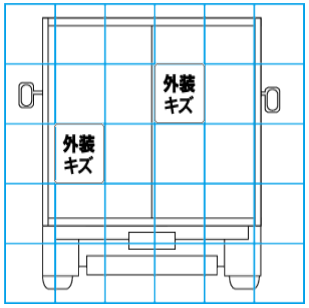
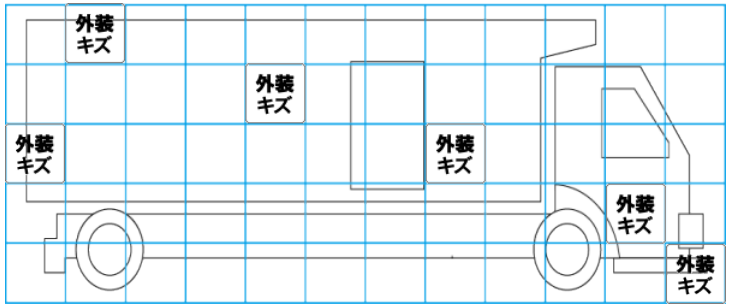
キャブコーション	フレーム番号	フレームのさび	飛石
有	確認済	小	点傷有

外装キズ	外装へこみ	うき	曲がり	サビ	補修跡	割れ	庫内キズ	庫内へこみ	庫内穴あき	床汚れ
