車両チェックシート

管理番号：0638001

車名	初年度登録	型式	形状	車台番号
日野	令和5年09月	2KG-FD2ABG	アルミウィング	FD2AB-134778

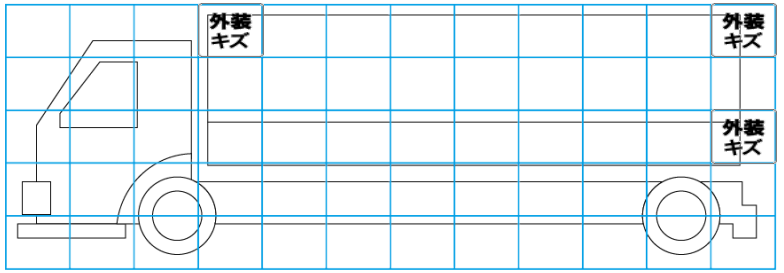
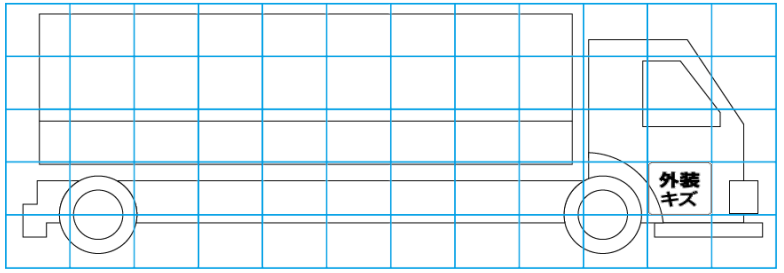
キャブコーション	フレーム番号	フレームのさび	飛石
			点傷有
