車両チェックシート

管理番号：0638004

車名	初年度登録	型式	形状	車台番号
三菱ふそう	令和2年10月	2KG-FK72FY	アルミウィング	FK72FY-605179

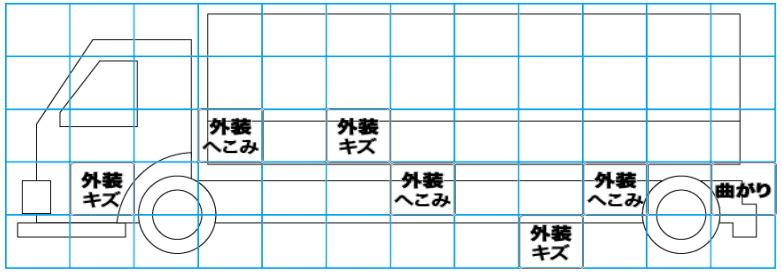
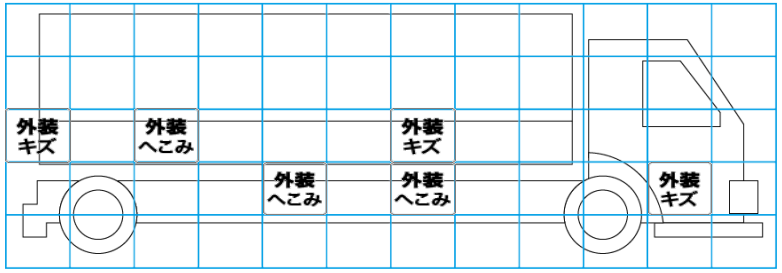
キャブコーション	フレーム番号	フレームのさび	飛石
有	確認済	無	飛石有(リペア 不可)

外装キズ	外装へこみ	うき	曲がり	サビ	補修跡	割れ	庫内キズ	庫内へこみ	庫内穴あき	床汚れ
