車両チェックシート

管理番号：0638009

車名	初年度登録	型式	形状	車台番号
三菱ふそう	令和3年03月	2PG-FS74HZ	冷凍ウィング	FS74HZ-522620

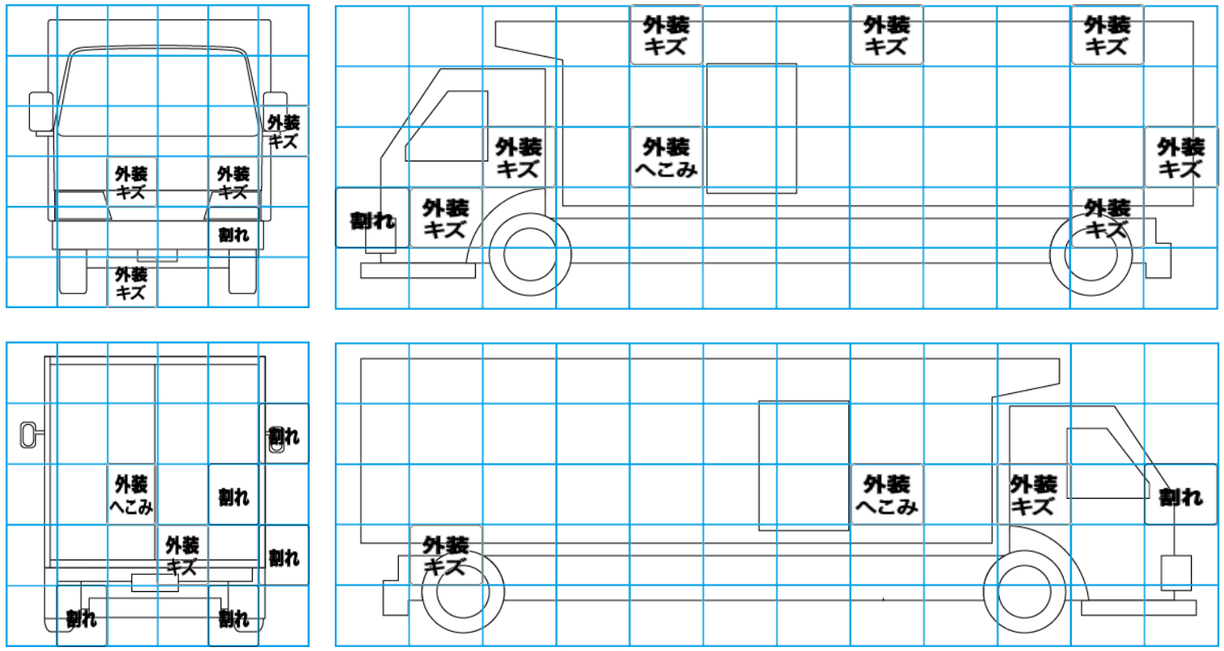
外装状態

キャブコーション	フレーム番号	フレームのさび	飛石
有	確認済	小	点傷有

外装キズ	外装へこみ	うき	曲がり	サビ	補修跡	割れ	庫内キズ	庫内へこみ	庫内穴あき	床汚れ
