車両チェックシート

管理番号 : 0638010

車名	初年度登録	型式	形状	車台番号
三菱ふそう	令和2年09月	2PG-FS74HZ	アルミウィング	FS74HZ-520186

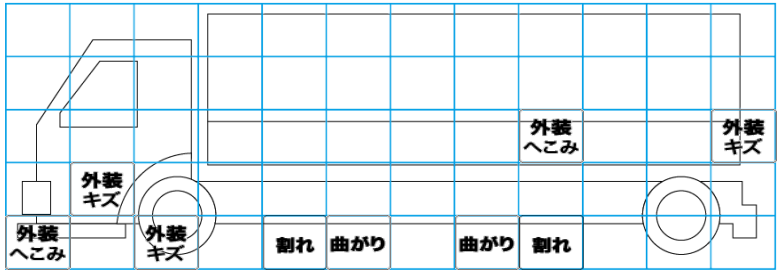
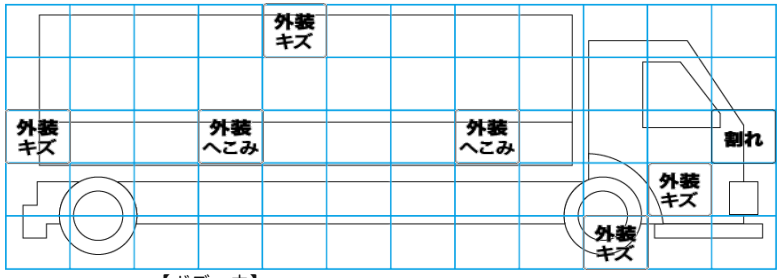
外装状態

キャブコーション	フレーム番号	フレームのさび	飛石
有	確認済	小	飛石有(リペア 不可)

外装キズ	外装へこみ	うき	曲がり	サビ	補修跡	割れ	庫内キズ	庫内へこみ	庫内穴あき	床汚れ
