車両チェックシート

管理番号 : 0638015

車名	初年度登録	型式	形状	車台番号
日野	平成30年03月	TKG-XZU605M	平ボディ	XZU605-0020412

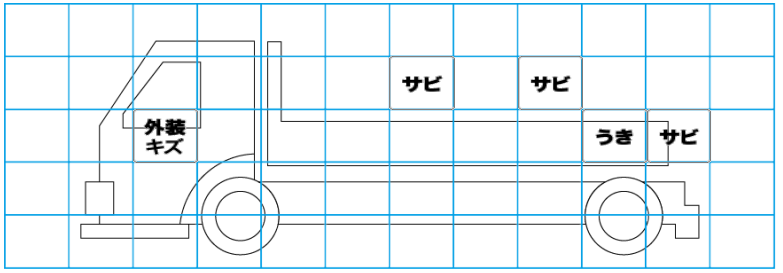
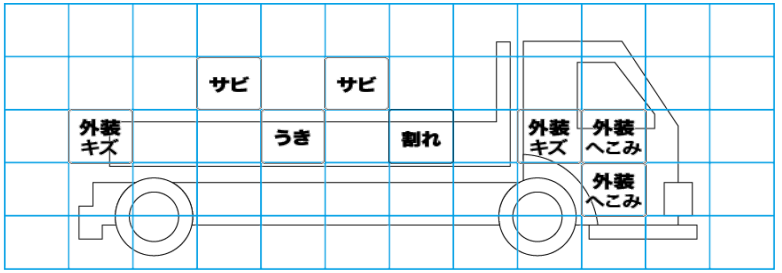
外装状態

特記事項	スマートキー2ケ、ドアキー1本、燃料タンクキー2本、天張り汚れ、キャブルーフ傷あり、R左ショックにじみ ※R4/9走行距離:120,103km時ミッション交換・クラッチOH(記録簿有)
記録簿	有（H30/9～R7/8）

【備考】コーション無し、パイプステーキ、ロープフック左右5対前2ケ、作業灯1ケ、左右アオリ溶接固定、右アオリ破損、左アオリ内張損傷有り

キャブコーション	フレーム番号	フレームのさび	飛石
有	確認済	無	点傷有
