車両チェックシート

管理番号：0638017

車名	初年度登録	型式	形状	車台番号
いすゞ	令和5年04月	2RG-NPR88AN	ドライバン	NPR88-7023261

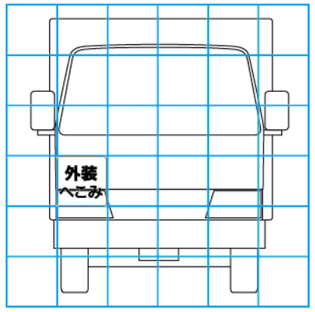
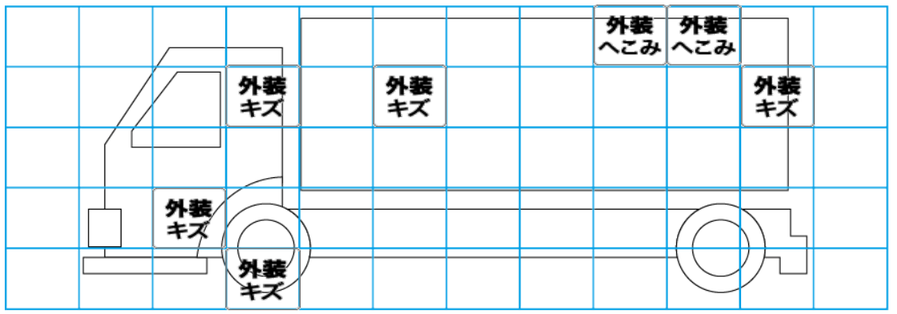
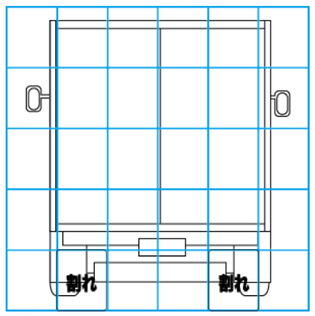
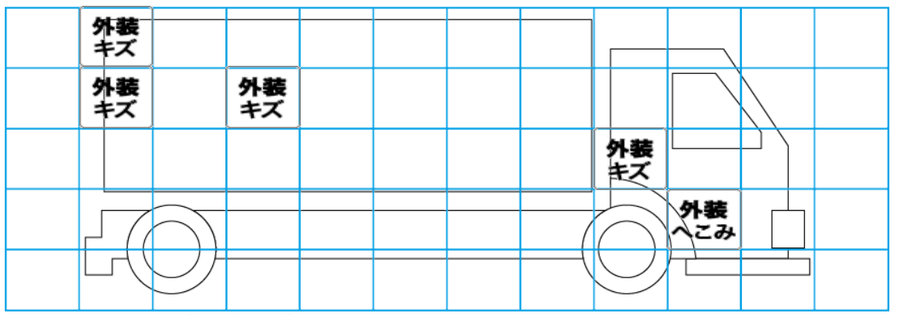
外装状態

特記事項　キャブ内 傷･汚れあり　エンジンキー2本（キーレスリモコン付メインキー1本）　ボディキー4本

キャブコーション	フレーム番号	フレームのさび	飛石
有	確認済	無	点傷有
