車両チェックシート

管理番号：0638019

車名	初年度登録	型式	形状	車台番号
日野	令和6年08月	2DG-FR1AHC	冷凍バン	FR1AH-111292

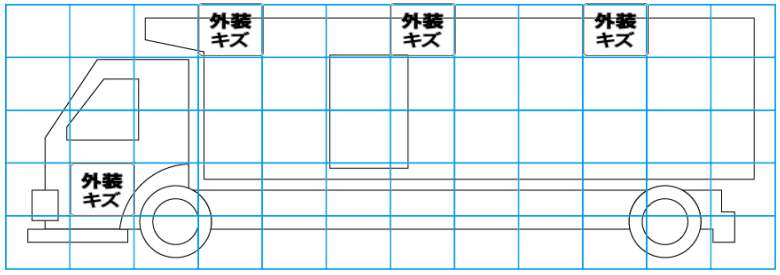
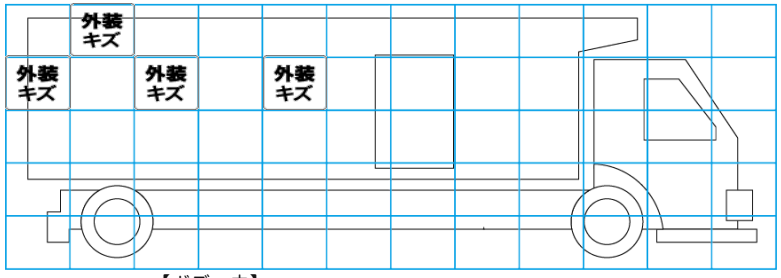
外装状態

キャブコーション	フレーム番号	フレームのさび	飛石
有	確認済	無	飛石有(リペア 可)

外装キズ	外装へこみ	うき	曲がり	サビ	補修跡	割れ	庫内キズ	庫内へこみ	庫内穴あき	床汚れ
