# 車両チェックシート

管理番号：0638024

| 車名 | 初年度登録 | 型式 | 形状 | 車台番号 |
|---|---|---|---|---|
| 日野 | 令和3年07月 | 2KG-FD2ABG | 冷凍バン | FD2AB-123386 |

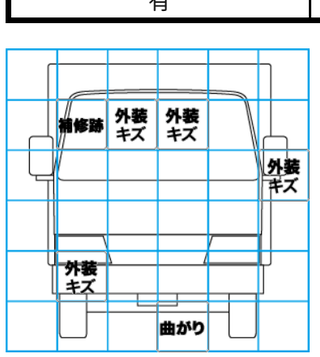
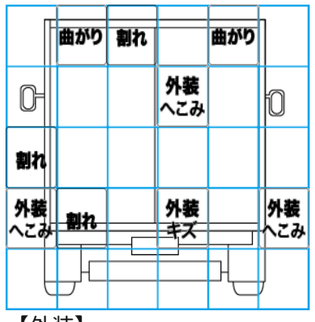
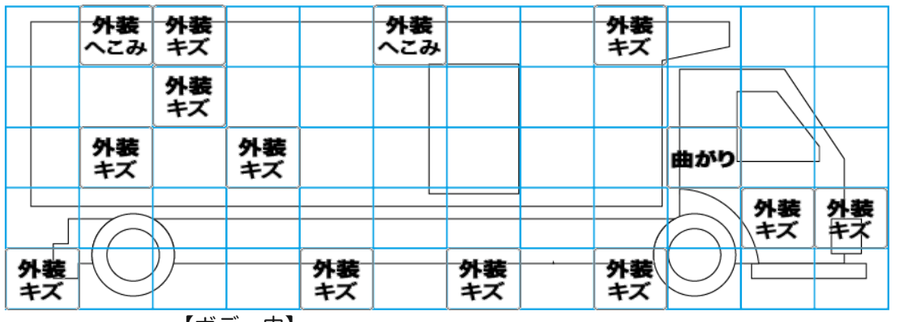
| キャブコーション | フレーム番号 | フレームのさび | 飛石 |
|---|---|---|---|
| 有 | 確認済 | 無 | 点傷有 |
