車両チェックシート

管理番号：0638038

車両情報				
車名	初年度登録	型式	形状	車台番号
日野	令和4年09月	2KG-FD2ABG	冷凍バン	FD2AB-129626

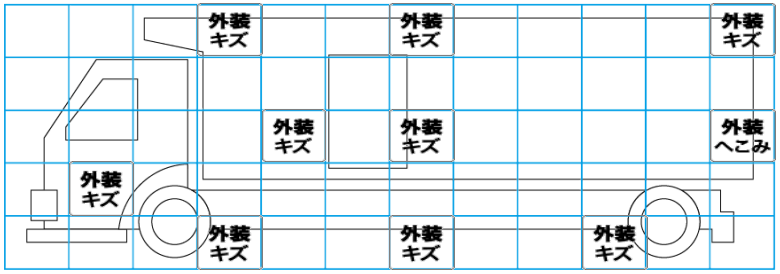
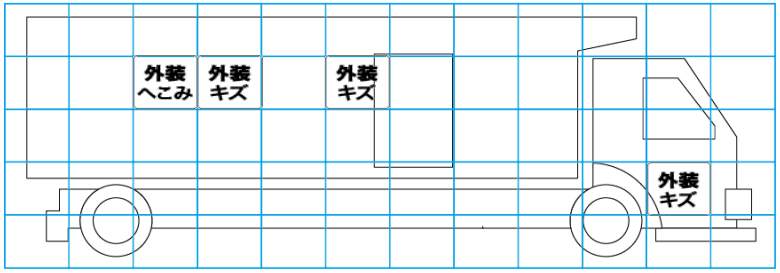
外装状態

【備考】断熱リヤ、サイド共に75mm。ラッシングレール2段。左右後LED庫内灯。水抜き穴前後2対。側面左右傷、凹み。左門口凹み。

キャブコーション	フレーム番号	フレームのさび	飛石
有	確認済	無	点傷有
