車両チェックシート

管理番号：0638040

車名	初年度登録	型式	形状	車台番号
日野	令和4年07月	2RG-XZU712M	ドライバン	XZU712-0013137

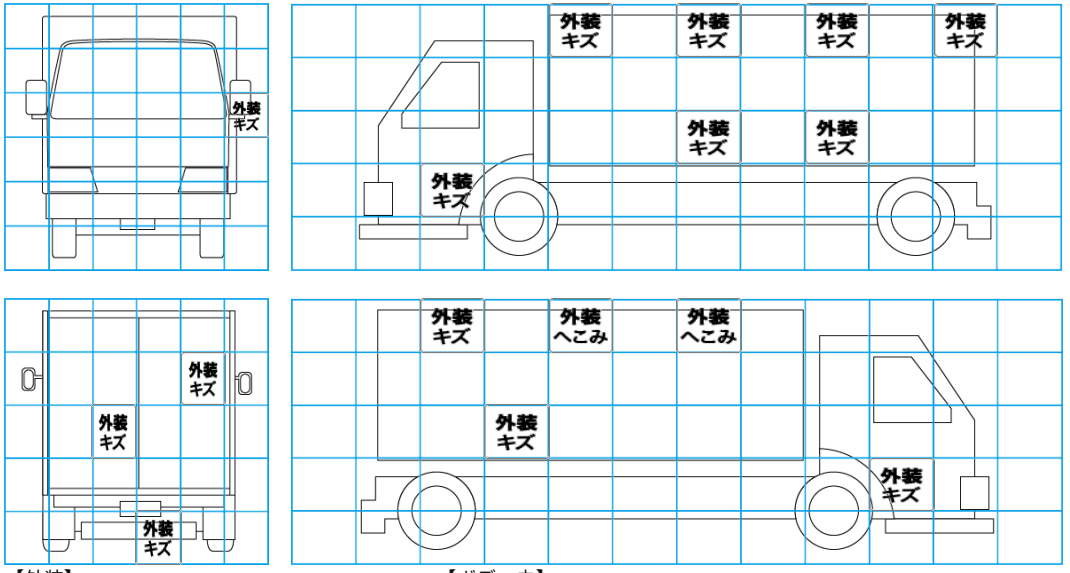
外装状態

【備考】ラッシングレール2段。左サイド扉スライド式。庫内灯3ヶ。90度ストッパー。前立て内張り穴あき補修跡。庫内キズ・汚れ有。

キャブコーション	フレーム番号	フレームのさび	飛石
有	確認済	無	点傷有
