車両チェックシート

管理番号：0638042

車名	初年度登録	型式	形状	車台番号
三菱ふそう	令和3年08月	2PG-FEB80	セルフクレーン	FEB80-590618

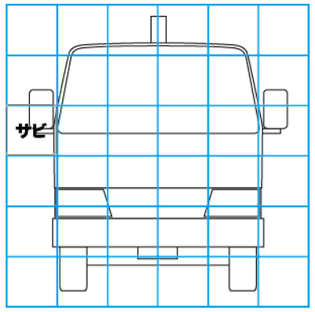
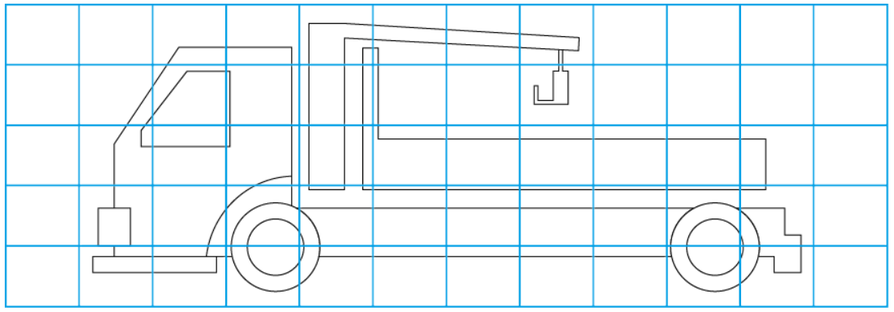
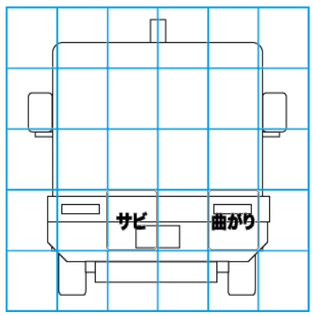
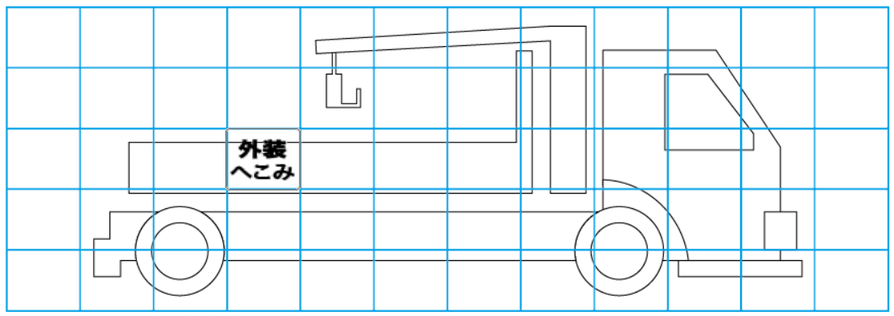
外装状態

【備考】３方開。庫内灯2ケ(右不灯)。煽り板外れ有。

キャブコーション	フレーム番号	フレームのさび	飛石
有	確認済	小	無
