車両チェックシート

管理番号 : 0638048

車名	初年度登録	型式	形状	車台番号
三菱ふそう	令和7年11月	2RG-FEB50	アルミウィング	FEB50-612186

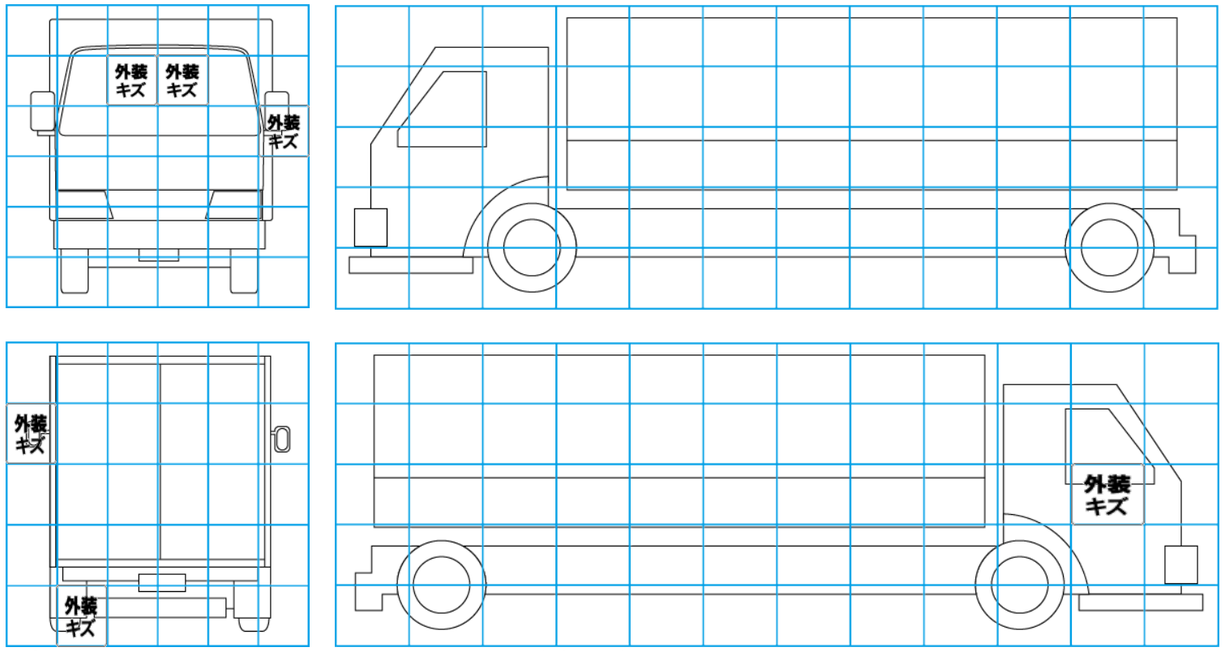
外装状態

キャブコーション	フレーム番号	フレームのさび	飛石
有	確認済	無	点傷有

外装キズ	外装へこみ	うき	曲がり	サビ	補修跡	割れ	庫内キズ	庫内へこみ	庫内穴あき	床汚れ
