車両チェックシート

管理番号 : 0638056

車両情報				
車名	初年度登録	型式	形状	車台番号
いすゞ	令和3年03月	2RG-NKR88R	平ボディ	NKR88-7011927
走行	馬力	シフト	ブレーキ	ボディ内寸(セミロング)
105,004km	150PS／110KW	M/T　6速	バキューム	長：3,540 mm　幅：1,800 mm 高：380 mm　門高： mm

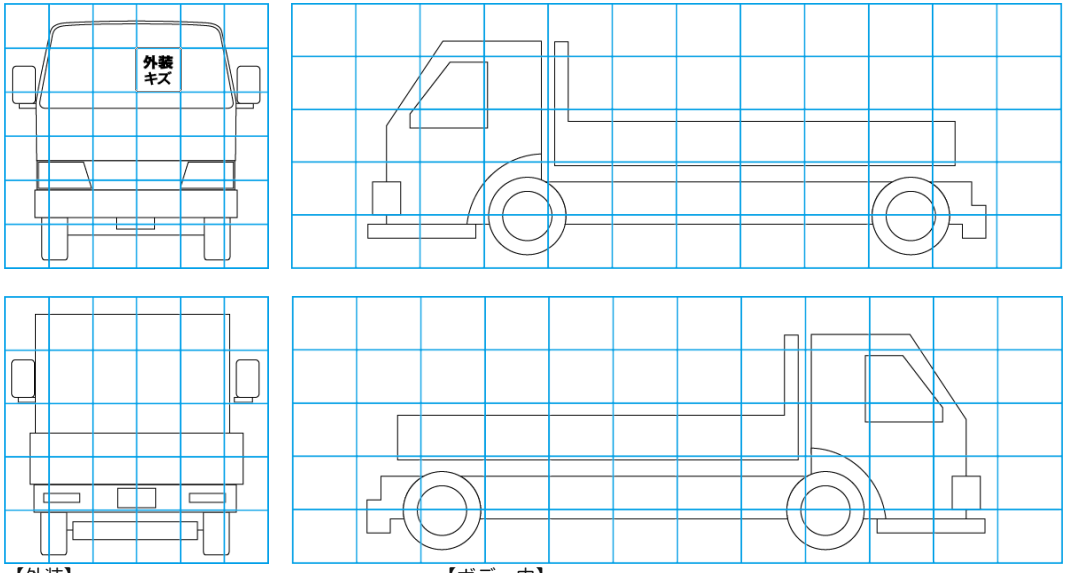
外装状態			
キャブコーション	フレーム番号	フレームのさび	飛石
有	確認済	無	飛石有(リペア 可)

外装キズ	外装へこみ	うき	曲がり	サビ	補修跡	割れ	庫内キズ	庫内へこみ	庫内穴あき	床汚れ
