車両チェックシート

管理番号：0638058

車名	初年度登録	型式	形状	車台番号
日野	令和2年01月	2PG-FE2ABA	クレーン付平	FE2AB-104663

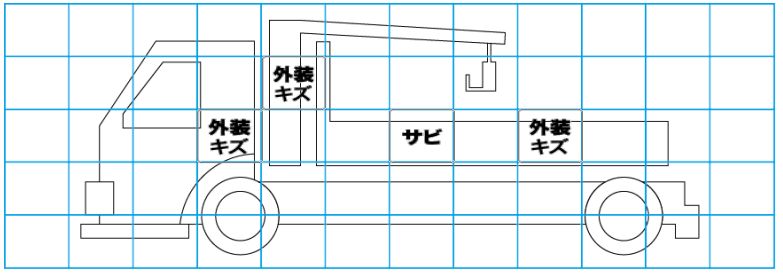
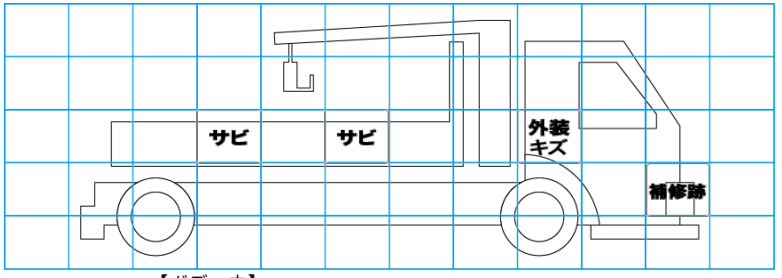
外装状態

キャブコーション	フレーム番号	フレームのさび	飛石
有	確認済	無	点傷有
