車両チェックシート

管理番号 : 0638059

車名	初年度登録	型式	形状	車台番号
日野	令和1年05月	2DG-FR1EHJ	冷凍バン	FR1EH-101009

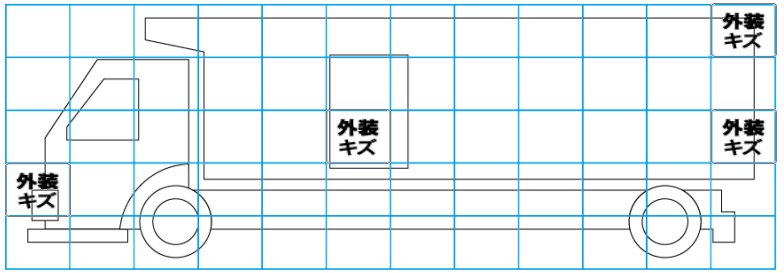
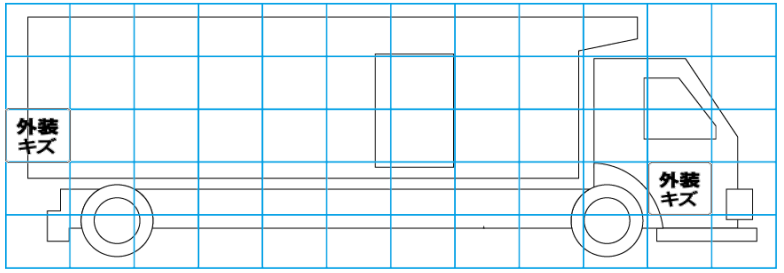
外装状態

キャブコーション	フレーム番号	フレームのさび	飛石
			飛石有(リペア 可)
