車両チェックシート

管理番号：0638060

車両情報				
車名	初年度登録	型式	形状	車台番号
日野	平成29年09月	TKG-XZU712M	冷凍バン	XZU712-0001217
走行	馬力	シフト	ブレーキ	ボディ内寸(ロング)
176,179km	150PS／110KW	M/T　6速	バキューム	長：4,310 mm　幅：2,010 mm 高：1,880 mm　門高：1,870 mm

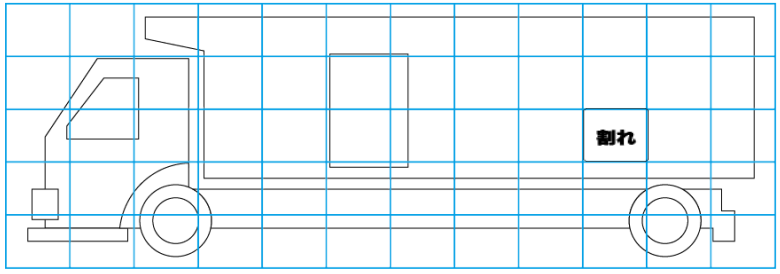
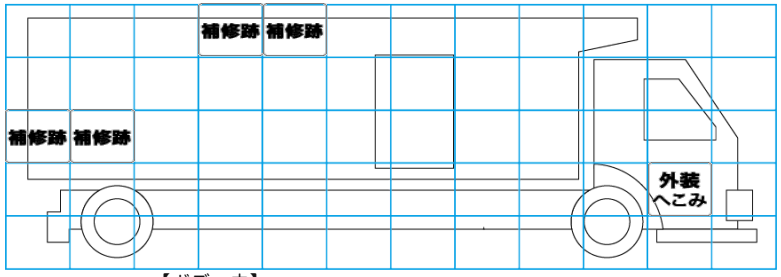
外装状態

【備考】断熱：リヤ・サイド共に75mm。ラッシングレール2段。左サイド扉スライド式。LED庫内灯2ヶ。保冷カーテン。水抜き穴前方1対。送風機付（内寸高さ：1780mm）。ボデー右側面補修跡2ヶ所。

キャブコーション	フレーム番号	フレームのさび	飛石
有	確認済	小	点傷有
