車両チェックシート

管理番号 : 0638061

車名	初年度登録	型式	形状	車台番号
東邦	平成27年12月	-TE36J5E3S	平トレーラー	国[01]067021

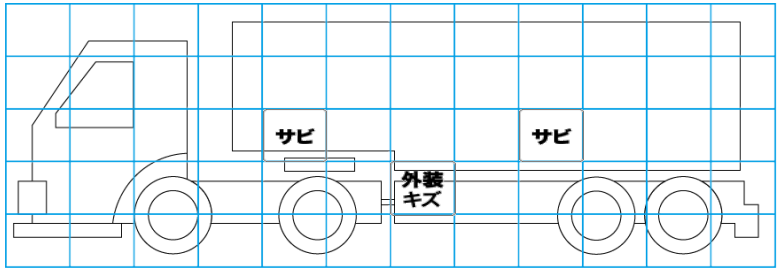
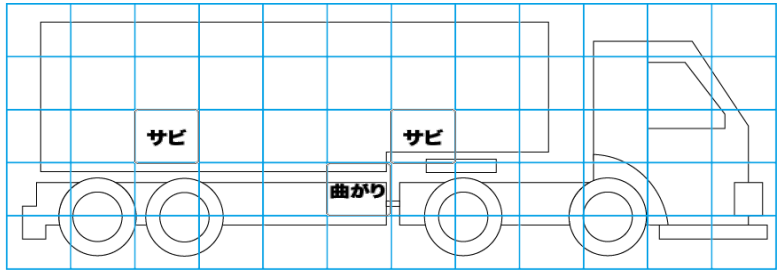
特記事項　ナンバー取付部サビ・腐食左下欠け
記録簿　有（H28/12、H30/1～R7/12）

【備考】前側シート載せ、前側工具箱、スタンション穴19対強化フック9対、ロープフックサイド26対・リヤ3対、1段目長さ2750mm、2段目長さ9690mm、だんさ560mm、床板腐食・割れ有り

キャブコーション	フレーム番号	フレームのさび	飛石
有	確認済	小
