車両チェックシート

管理番号：0638072

車名	初年度登録	型式	形状	車台番号
日野	令和5年01月	2KG-FD2ABG	アルミウィング	FD2AB-131387

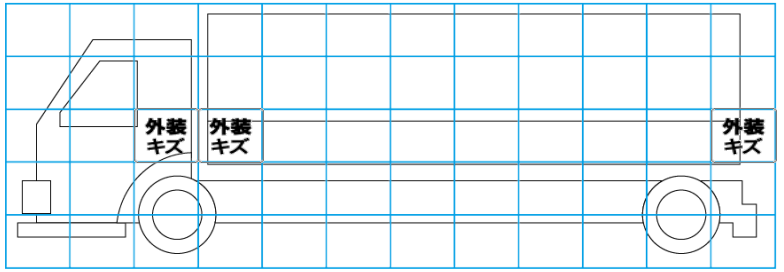
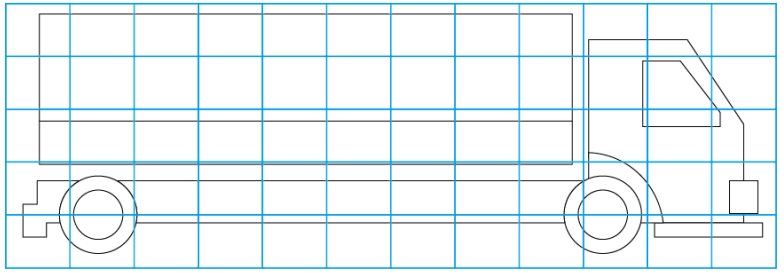
外装状態

キャブコーション	フレーム番号	フレームのさび	飛石
有	確認済	無	飛石有(リペア 可)

外装キズ	外装へこみ	うき	曲がり	サビ	補修跡	割れ	庫内キズ	庫内へこみ	庫内穴あき	床汚れ
