車両チェックシート

管理番号：0638080

車名	初年度登録	型式	形状	車台番号
三菱ふそう	令和4年02月	2KG-FK62F	ダンプ	FK62F-607312

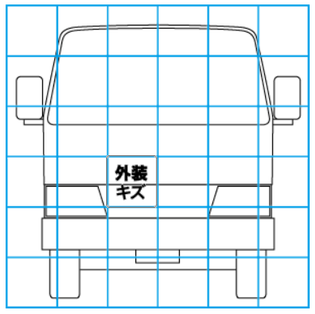
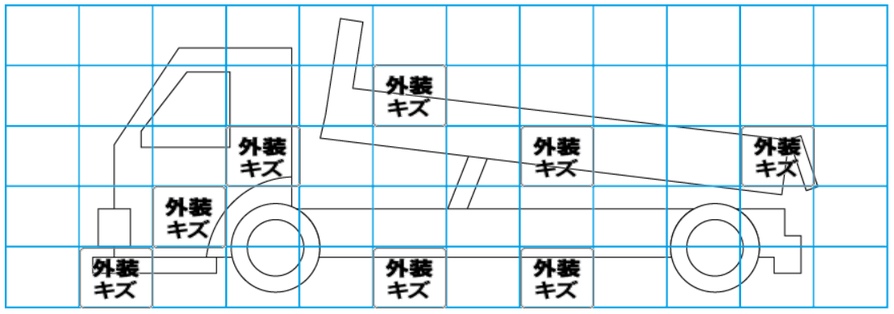
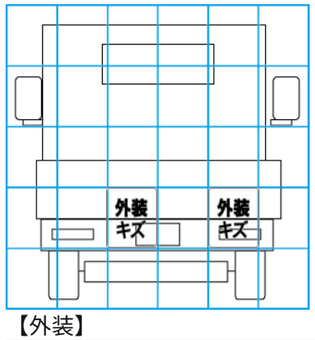
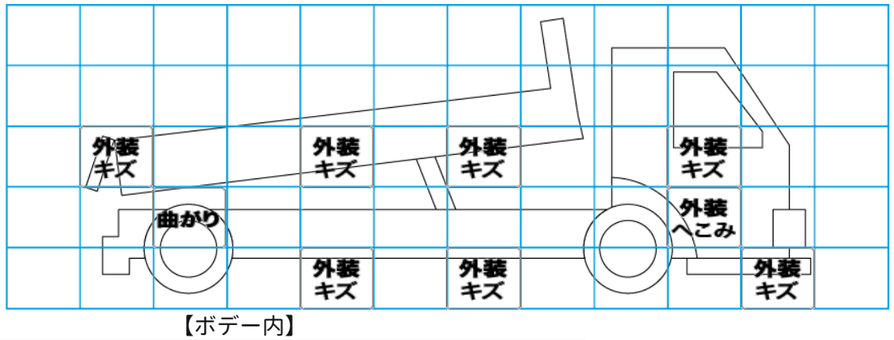
外装状態

特記事項	キャブ内キズ有り。アイドリングストップ付。右ドアパネル、フロントパネル凹み有り。エンジンキー2本（メインキー2本）。キーレスリモコン1個。燃料タンクキー2本。AdBlueタンクキー2本。
記録簿	有（R4/12、R6/2、R8/2）

【備考】コボレーン電動式。作業灯2ヶ。リヤ右フェンダー曲り。リヤバンパー格納手動式。

キャブコーション	フレーム番号	フレームのさび	飛石
有	確認済	無	点傷有
