車両チェックシート

管理番号：0638082

車名	初年度登録	型式	形状	車台番号
三菱ふそう	令和7年12月	2KG-FK65F	アルミウィング	FK65F-621916

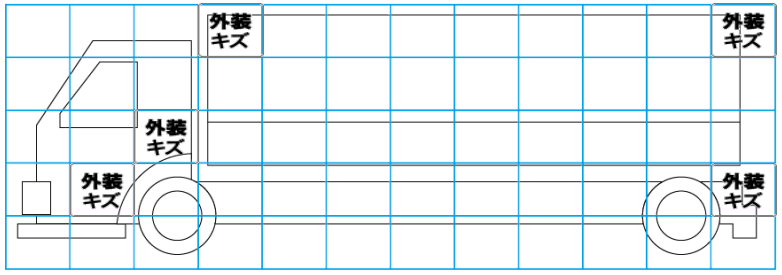
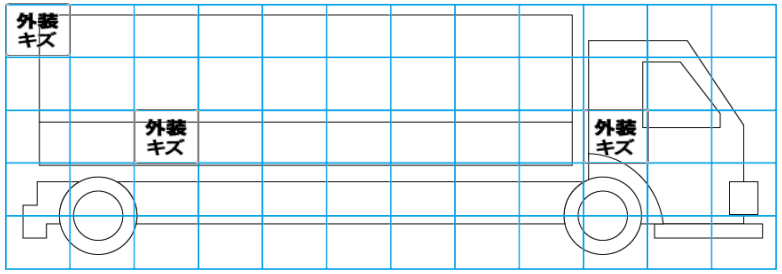
外装状態

キャブコーション	フレーム番号	フレームのさび	飛石
有	確認済	無	飛石有(リペア 不可)

外装キズ	外装へこみ	うき	曲がり	サビ	補修跡	割れ	庫内キズ	庫内へこみ	庫内穴あき	床汚れ
