車両チェックシート

管理番号：0638083

車名	初年度登録	型式	形状	車台番号
三菱ふそう	令和7年12月	2KG-FK65F	アルミウィング	FK65F-621912

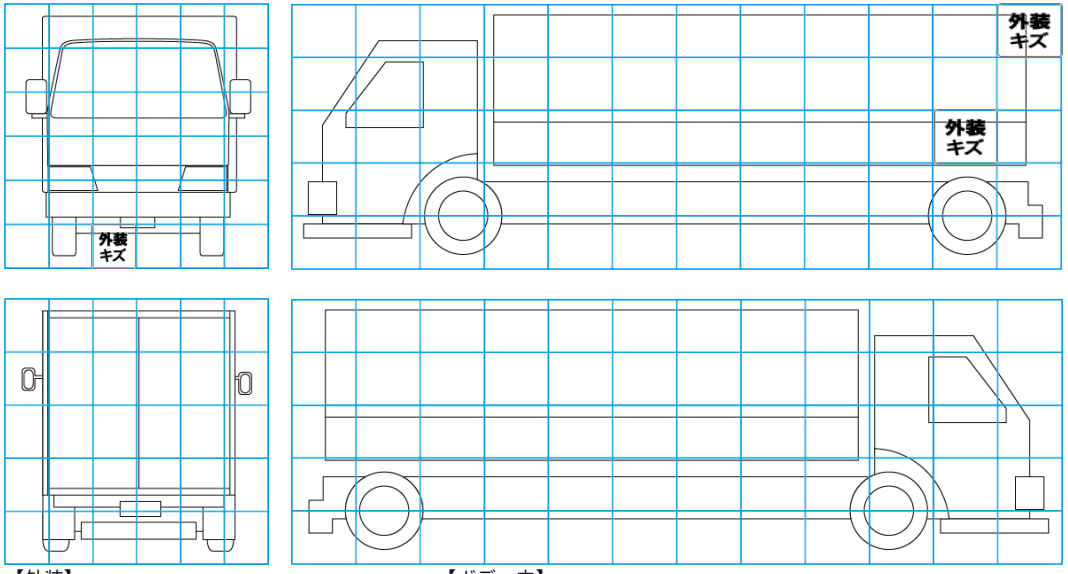
外装状態

キャブコーション	フレーム番号	フレームのさび	飛石
有	確認済	無	無

外装キズ	外装へこみ	うき	曲がり	サビ	補修跡	割れ	庫内キズ	庫内へこみ	庫内穴あき	床汚れ
